苏州拓纳超细粉体有限公司 “11·25”一般坍塌事故调查报告

苏州拓纳超细粉体有限公司
“11·25”一般坍塌事故调查组
2022年1月7日

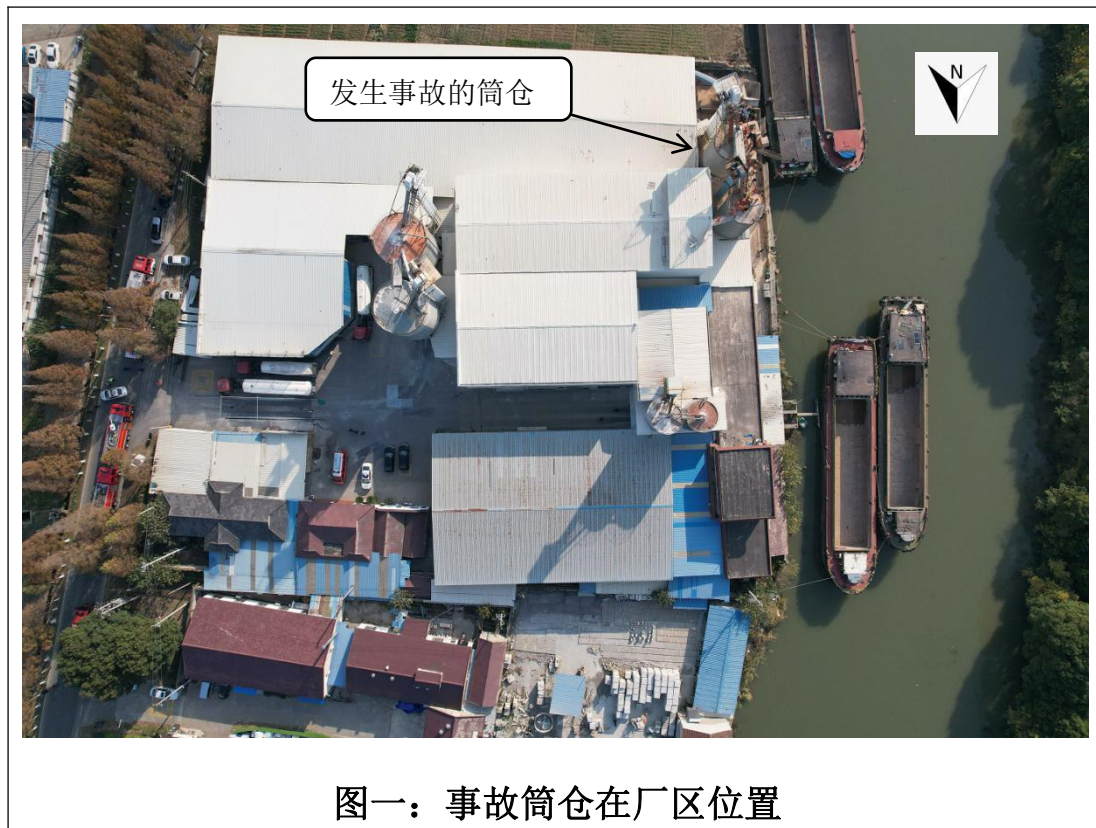
1. 该公司建有原料堆场1个，堆场位于厂区西南侧白茆塘分流河畔码头，场内有南北并排筒型原料仓2个，事故筒仓为南侧1号仓。

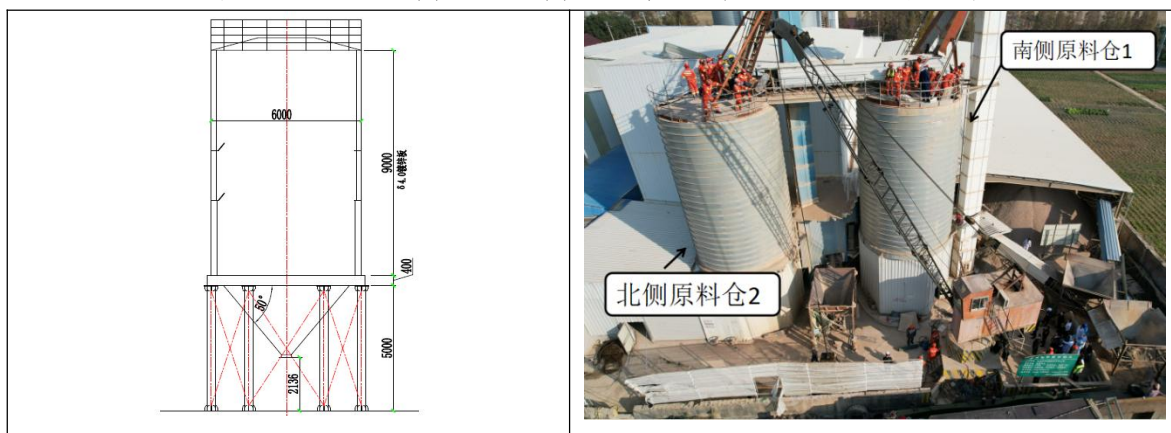
图二：筒仓侧面筒仓立面设计图

2. 事故筒仓主体为壁高 9m、直径 6m 的圆柱形仓体，仓底为高 2.9 米的漏斗形下料口，外部支撑结构高 5 m，总高约 14 米，仓内有效容积约 250m³，用于储存颗粒状石灰石，仓顶平台设置仓盖 1 个，仓内钢梯直达仓底。筒仓南侧设置有原料提升机 1 台，生产时从底部出料口下料至传输带送至车间磨机。
