常熟金像电子有限公司“8·14”一般中毒和窒息事故调查报告

2022年8月14日，常熟金像电子有限公司在进行生物处理池管道维修过程中，发生一起中毒和窒息事故，造成2人死亡。

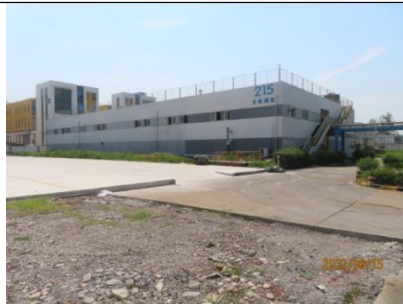
图 4：事故发生 215 生物池

事故地点位于常熟金像电子有限公司厂区东侧 215 生物池二楼车间，事故位置在该车间东侧好氧池 T141-3 处。专家组现场对池内潜水泵进行漏电检测，对池内气体进行成份检测，并委托专业检测机构苏州市华测检测技术有限公司对

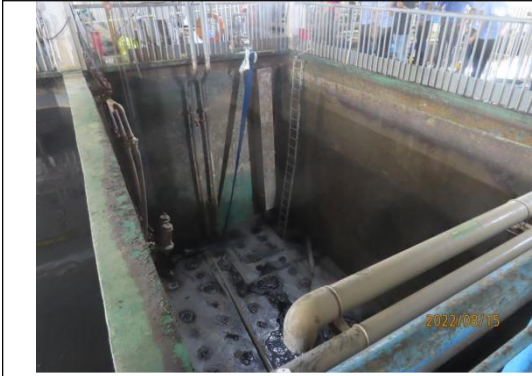
1. T141-3 好氧池尺寸为长宽深 8.5m*5.2m*6m，池底仍有余量污水。池底有污水管道四根与一台移动式潜水泵，该泵连接的排污软管向上延伸，系于池西侧围栏。南侧池壁安装有潜水泵两台，西侧池壁安装有曝气管两根，北侧池壁架有梯子一部。

3. 8月15日，专家组对池底移动式潜水泵电缆进行通路测试，未发现三根相线与接地线间存在短接；使用四合一气体浓度检测仪对 T141-3 池内有毒气体进行两次检测，发现池底硫化氢的浓度分别为 5ppm 和 8ppm^③。

^③ 3、根据硫化氢分子量计算，1ppm 的硫化氢质量百分比浓度为 1.517mg/m³，生物池底部的硫化氢浓度约为 12.136mg/m³，已经超过《工作场所有害因素职业接触限值 第 1 部分：化学有害因素》（GBZ2.1-2019）标准中的 10mg/m³ 的最高容许浓度（MAC）。

图 5：好氧池 T141-3 池内情况

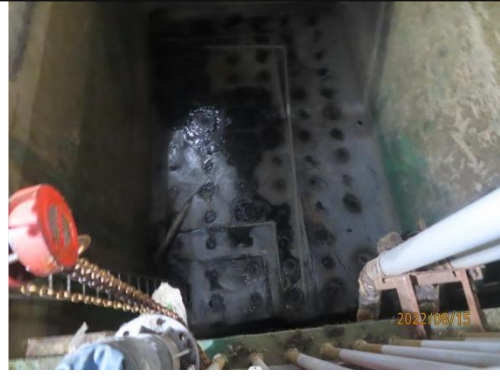
图 6：池底管道情况

^⑧ 主要流程为先排空好氧池 T141-1、2 内的污水，然后将 T141-3 内的污水转移至好氧池 T141-1、2 后维修池底与 T142 连通的破损管道

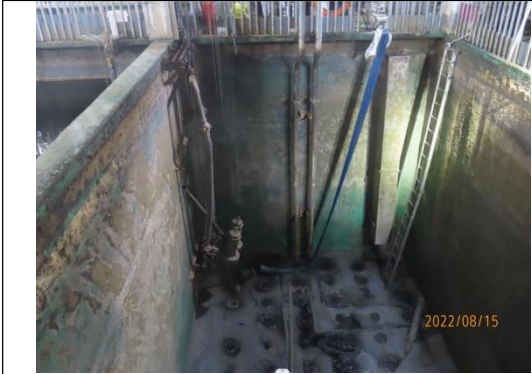
图 7：池内设施设备情况

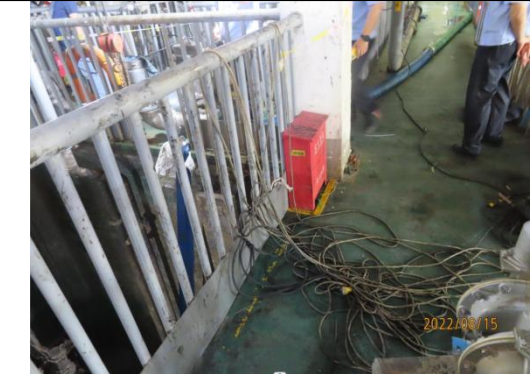
2. T141-3 好氧池北侧围栏系有救援绳索数根，地上散落有电源线、防毒面具、螺丝刀与安全帽；西侧围栏有两处缺口，缺口处各有一台潜水泵，未见铭牌及标识。

图 8：池东侧过道遗留绳索

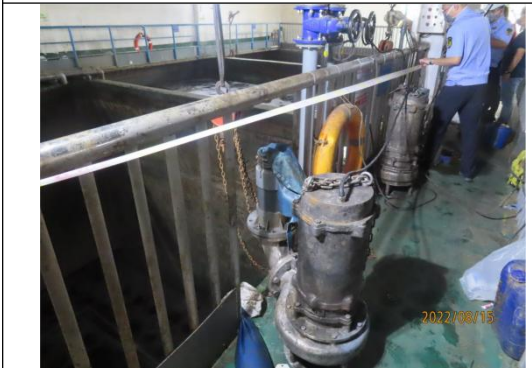
图 9：池北侧过道两台潜水泵

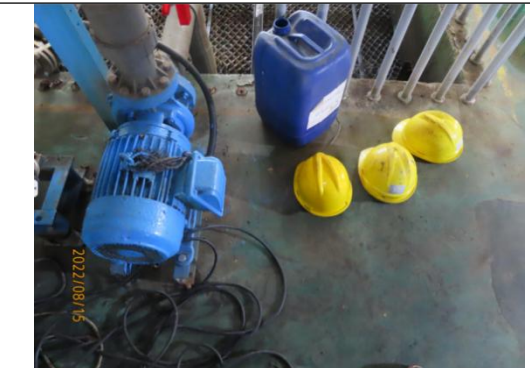
图 10：池东侧过道遗留安全帽

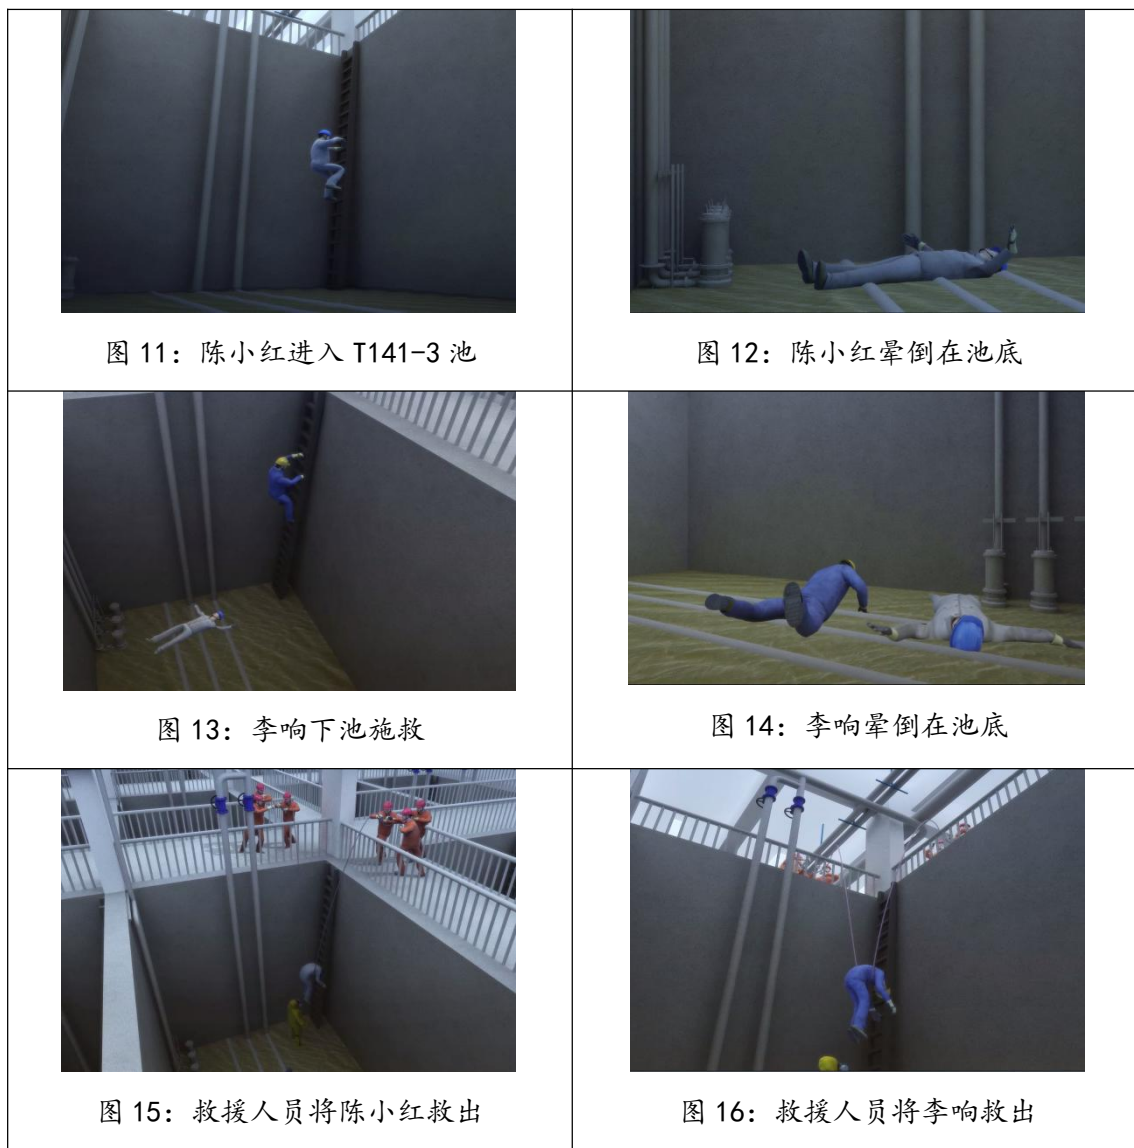
事故应急处置模拟图

晚上 20 时 30 分许，陈小红接到曹飞电话称好氧池 T141-3 池内污水已排空。20 时 40 分许，陈小红和李响到好氧池 T141-3 位置查看排水情况，并取来梯子、电源线和电锯。20 时 50 分许，陈小红将梯子放入好氧池 T141-3 并爬下水池，在池底行走时突然晕倒。曹飞发现情况后立即呼救，废水处理课巡查人员汪增闻讯也赶到现场。李响随即下池施救，在施救过程中也晕倒在池底。

汪增发现情况后立即拉闸断电并拨打“120”求救，随后电话向肖玉春报告，并逐级上报至叶宗闵。浩天公司工人莫自成和刘立国赶到现场后佩戴防毒面具先后下池将陈小红与李响用绳索救起，其他现场人员对两人进行了心肺复苏。
